ПАСПОРТ ДОСТУПНОСТИ
объекта социальной, инженерной и транспортной инфраструктур
N 1

АКТ ОБСЛЕДОВАНИЯ
объекта социальной, инженерной и транспортной инфраструктур
к паспорту доступности объекта социальной, инженерной и транспортной инфраструктур
№ 1

город Кунгур

«23» декабря 2022 г.

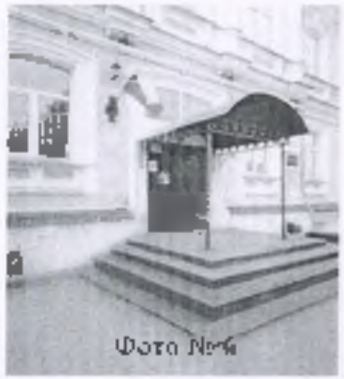
Фото №6	ширина лестницы центрального входа 5,02 м	соответствует нормативу	О

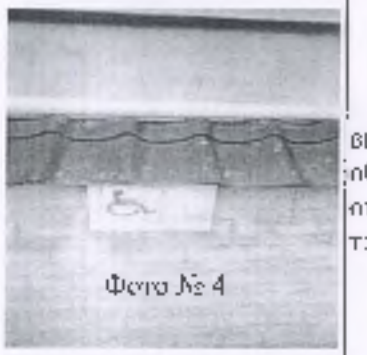
Фото № 4	высота расположения оборудования 0,87 м от поверхности тротуара.	соответствует нормативу	К,О,С

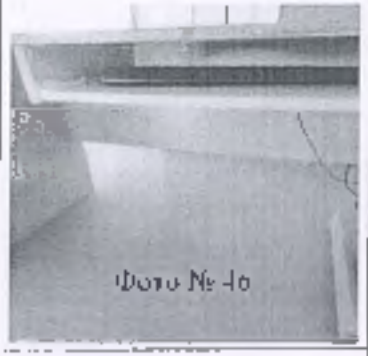
Фото № 46	высота стола 0,74 м над уровнем пола; ширина проема для ног 1,2 м , высота 0.63 м; глубина 0,55 м.	не соответствует нормативу	К

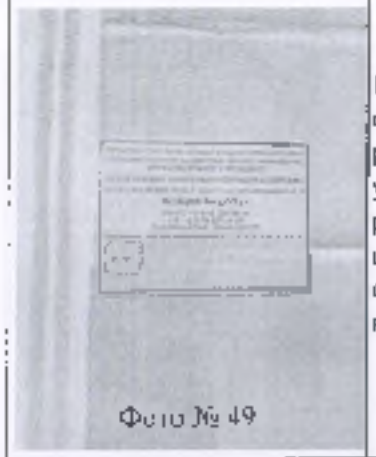
Фото № 49	Информационная табличка со шрифтом Брайля с режимом работы учреждения размещается рядом с дверью центрального входа со стороны дверной ручки на высоте от 1,3 до 1,4 м	Соответствует нормативу	С
